LUBRICANTE DE SERVICIO PARA TRANSMISION DE MOLINOS GEAR FLUID 550.

GEAR FLUID 550: Lubricante de servicio para transmisiones de Molinos de alta potencia, este es un nuevo tipo de lubricante de la familia de los sintéticos, que está libre de solventes, componentes sólidos como bisulfuro de Molibdeno o grafito, elementos declarados caducados por su alto grado de contaminación, se suplen estos aditivos por su alta viscosidad e índice de Viscosidad IV. Por lo que es declarado como un lubricante amigable al medio ambiente, además que su consumo es muy bajo lo hace un lubricante económico y limpio.

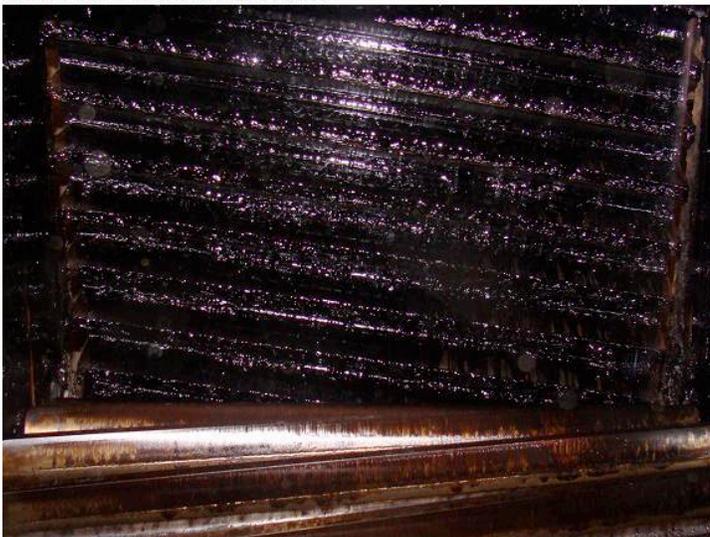
TRANSMISION LUBRICADA CON GRASA CONVENCIONAL, DEL TIPO BITUMINOSA Y COMPONENTES SÓLIDOS

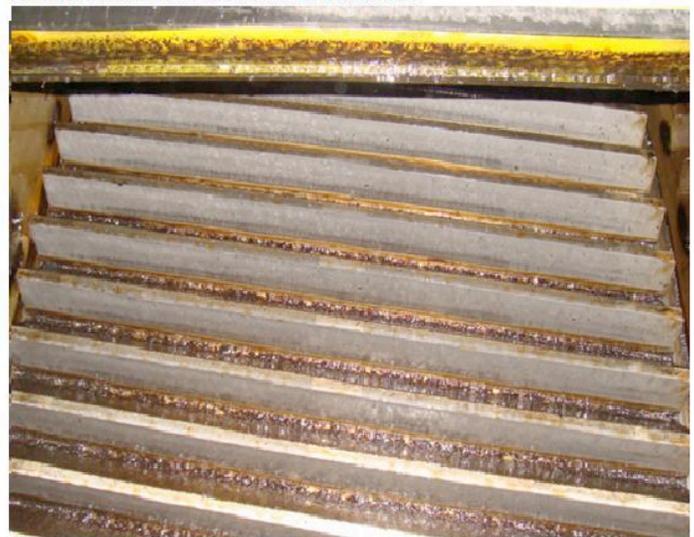
TRANSMISIÓN LUBRICADA CON GEAR FLUID 550, SE OBSERVA UNA LUBRICACIÓN LIMPIA Y SIN DAÑOS EN LA CORONA

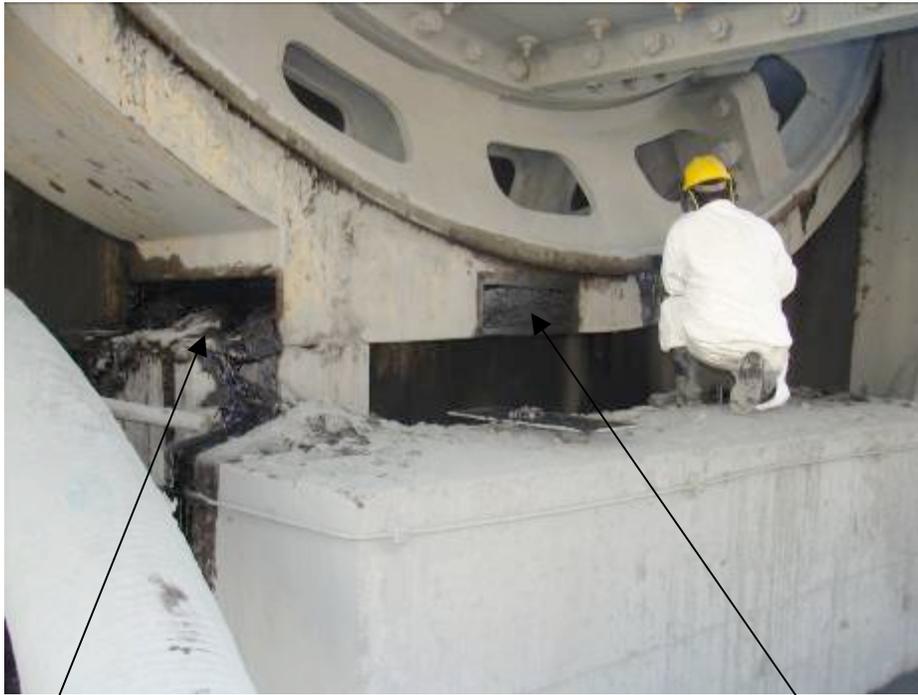
FOTOGRAFÍAS ANTES DE LIMPIEZA.

**RESIDUOS GRASOS ACUMULADOS EN CARTER
DEMOLINO CON LUBRICANTES BITUMINOSOS
DEL TIPO ASFLATICO.**

Grasa Acumulada en descarga.

Grasa endurecida en cárter de cobre
corona de Molino

En proceso de limpieza se completan 5 tambores de residuos grasos.

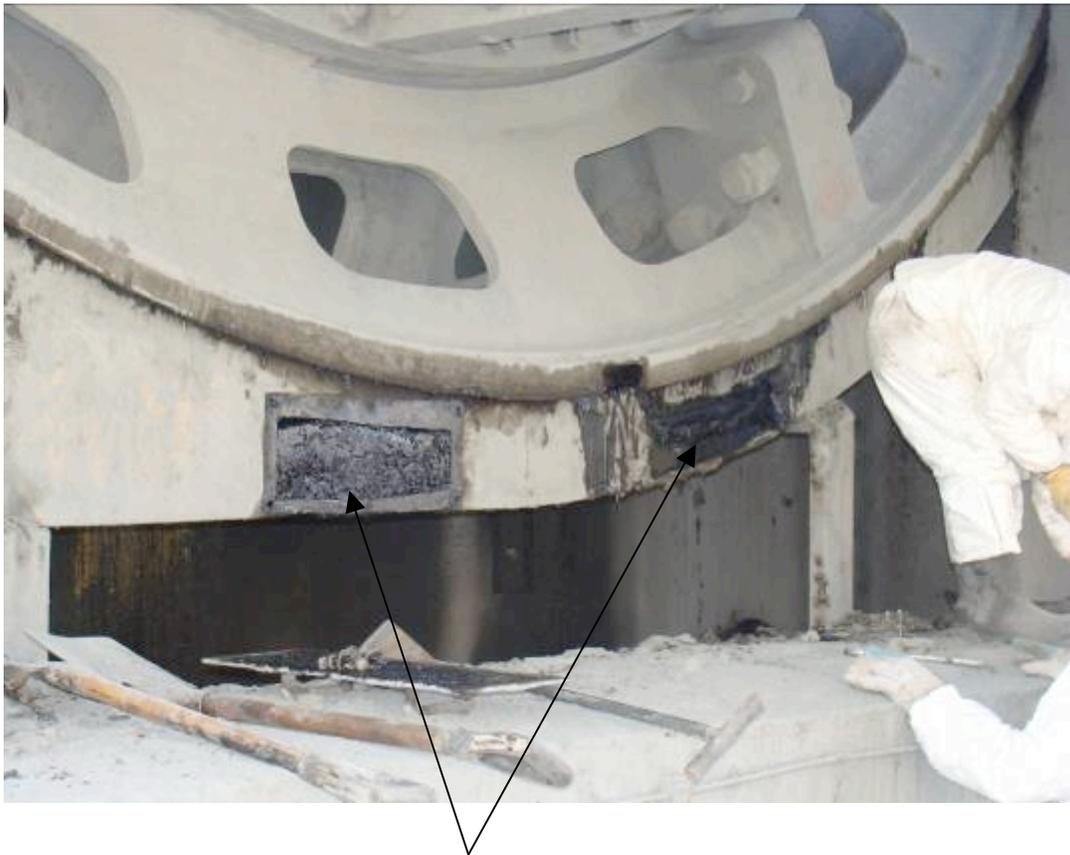
Cárter de Cubre Corona saturado de grasa, se observa que corona arrastra grasa contaminada.

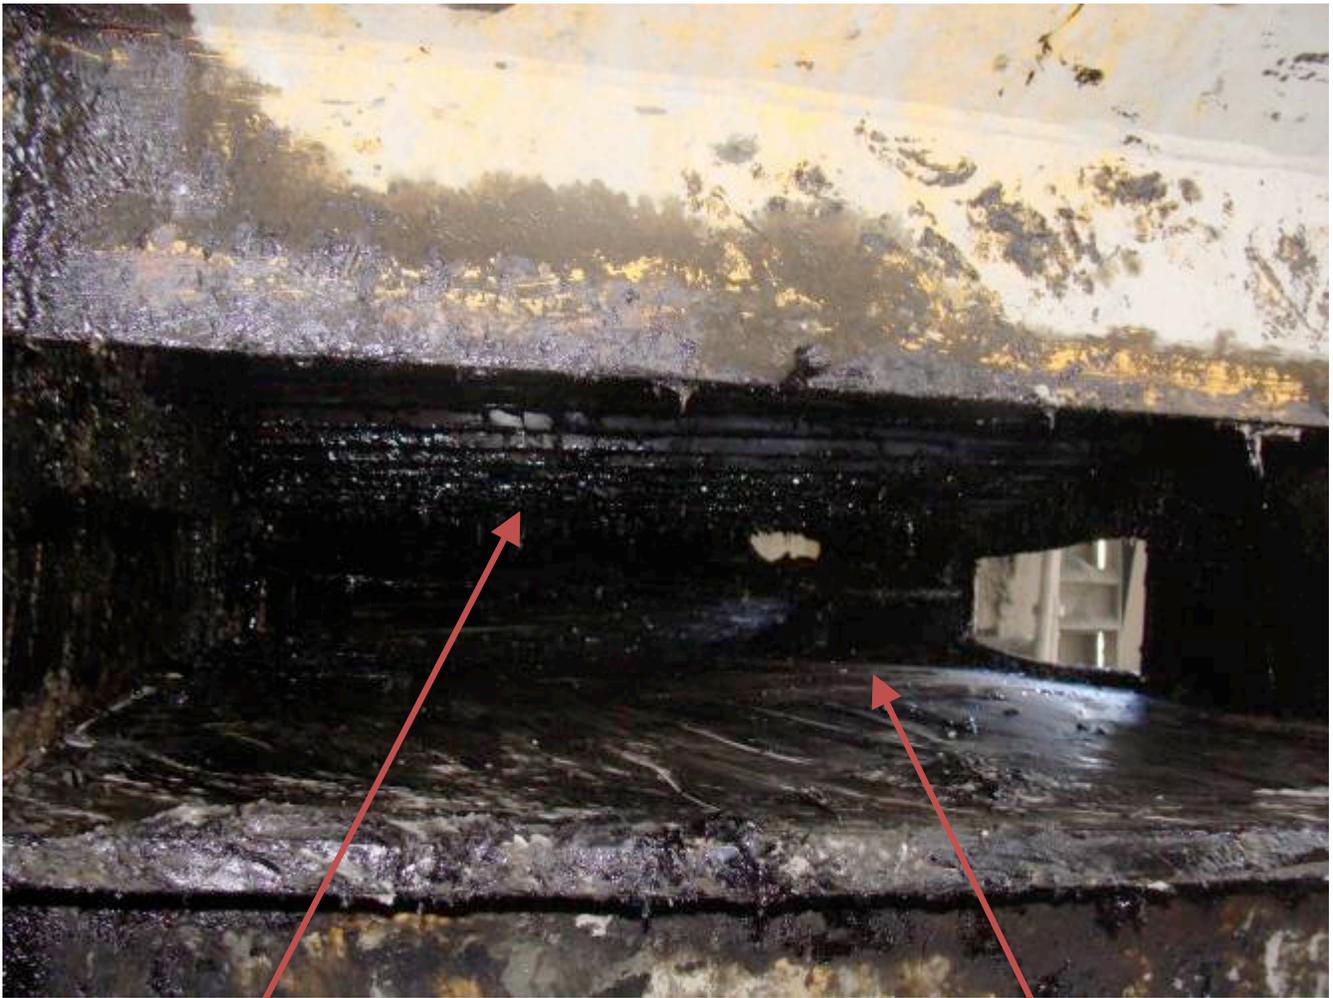
Se Observa corona con arrastre de Grasa contaminada

Sector despejado libre de residuos grasos.
